# Santé Environnementale

« Naître et grandir  
dans  
un environnement  
sain »

Ferme Julien

Crèche « Ile aux trésors »

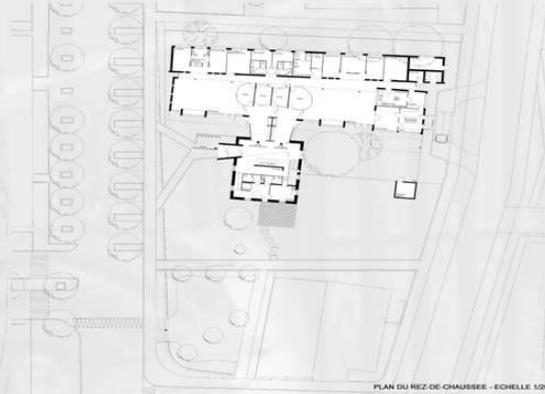
PLAN DU REZ-DE-CHAUSSEE - ECHELLE 1/200

Le bâtiment principal du XIX<sup>ème</sup> siècle de « la ferme Julien », bien que relativement ordinaire pour son époque, constitue avec l'Ecole de La Croix Rouge un des seuls témoignages de l'architecture antérieure au début de l'urbanisation des Hauts de Chambéry. Sa valeur historique et symbolique, renforcée par une position stratégique au cœur d'une emprise vierge de constructions récentes nous a conduit à articuler notre projet autour d'une recomposition paysagère du site avec comme point central cette construction du XIX<sup>ème</sup> siècle. Profitant de la nécessaire consolidation de cet édifice, qui ne répond plus aux normes actuelles, nous l'avons détourné de sa fonction initiale pour inscrire en son sein les fonctions communes nécessaires à l'accueil du pôle petite enfance. Le travail volumétrique intérieur et l'apport abondant de lumière naturelle par la façade arrière redonne une fonctionnalité spécifique au bâtiment, tout en préservant son écriture architecturale initiale. Seule l'entrée principale est fortement marquée et signale la nouvelle vocation du lieu. Les deux autres entités fonctionnelles, la structure multi accueil et la crèche familiale, se développent sur la partie arrière du terrain tout en étant en continuité avec le bâtiment existant. Cette extension s'inscrit dans une volumétrie simple, compacte, de faible hauteur, dont l'architecture contemporaine vient constituer un « fond d'écran » mettant en scène la construction du XIX<sup>ème</sup> siècle.

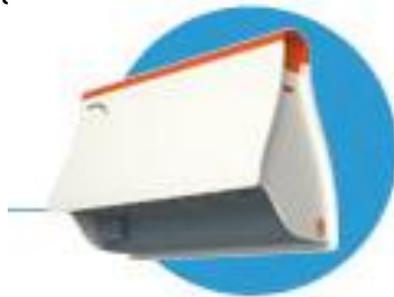
- ▶ Une balise environnementale de la société Azimut Monitoring a été installée pendant 10 mois dans la salle principale de la crèche

- ▶ Le système de mesure est constitué de multi capteurs silencieux et de faible consommation pour le suivi des **paramètres de confort** thermo hydrique (température, humidité relative), de **confinement** (dioxyde de carbone), de **composés organiques volatils légers** (exprimés en équivalent formaldéhyde), de **composés organiques volatils totaux** (exprimés en équivalent toluène).
- ▶ Le système ne nécessite aucune maintenance technique particulière après installation.

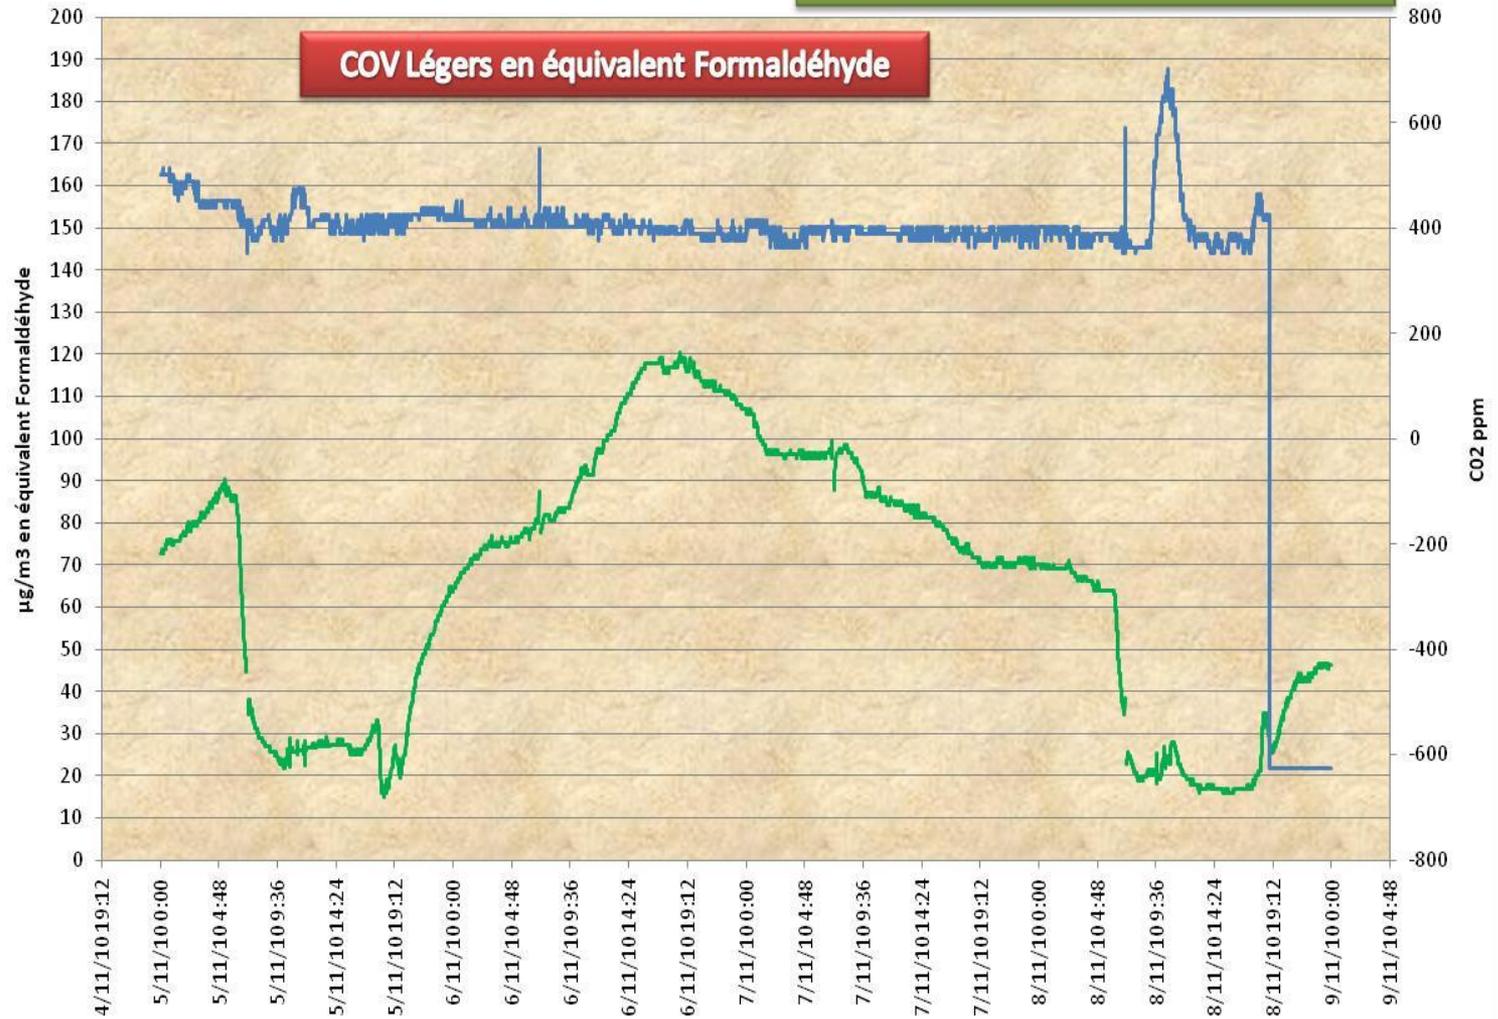
BALISE 2 CRECHE\_salle ass.Mater

L'arrêt probable de la ventilation le week-end du 6 novembre 2010 a conduit à une accumulation des composés organiques volatils légers qui ont atteint 120 µg/m<sup>3</sup> en équivalent formaldéhyde. Dès la reprise du système, les niveaux redescendent autour de 25 µg/m<sup>3</sup>.

- Augmentation débit d'extraction jour et nuit
- Puis retour aux paramètres initiaux (bâtiment BC) dès amélioration des concentrations

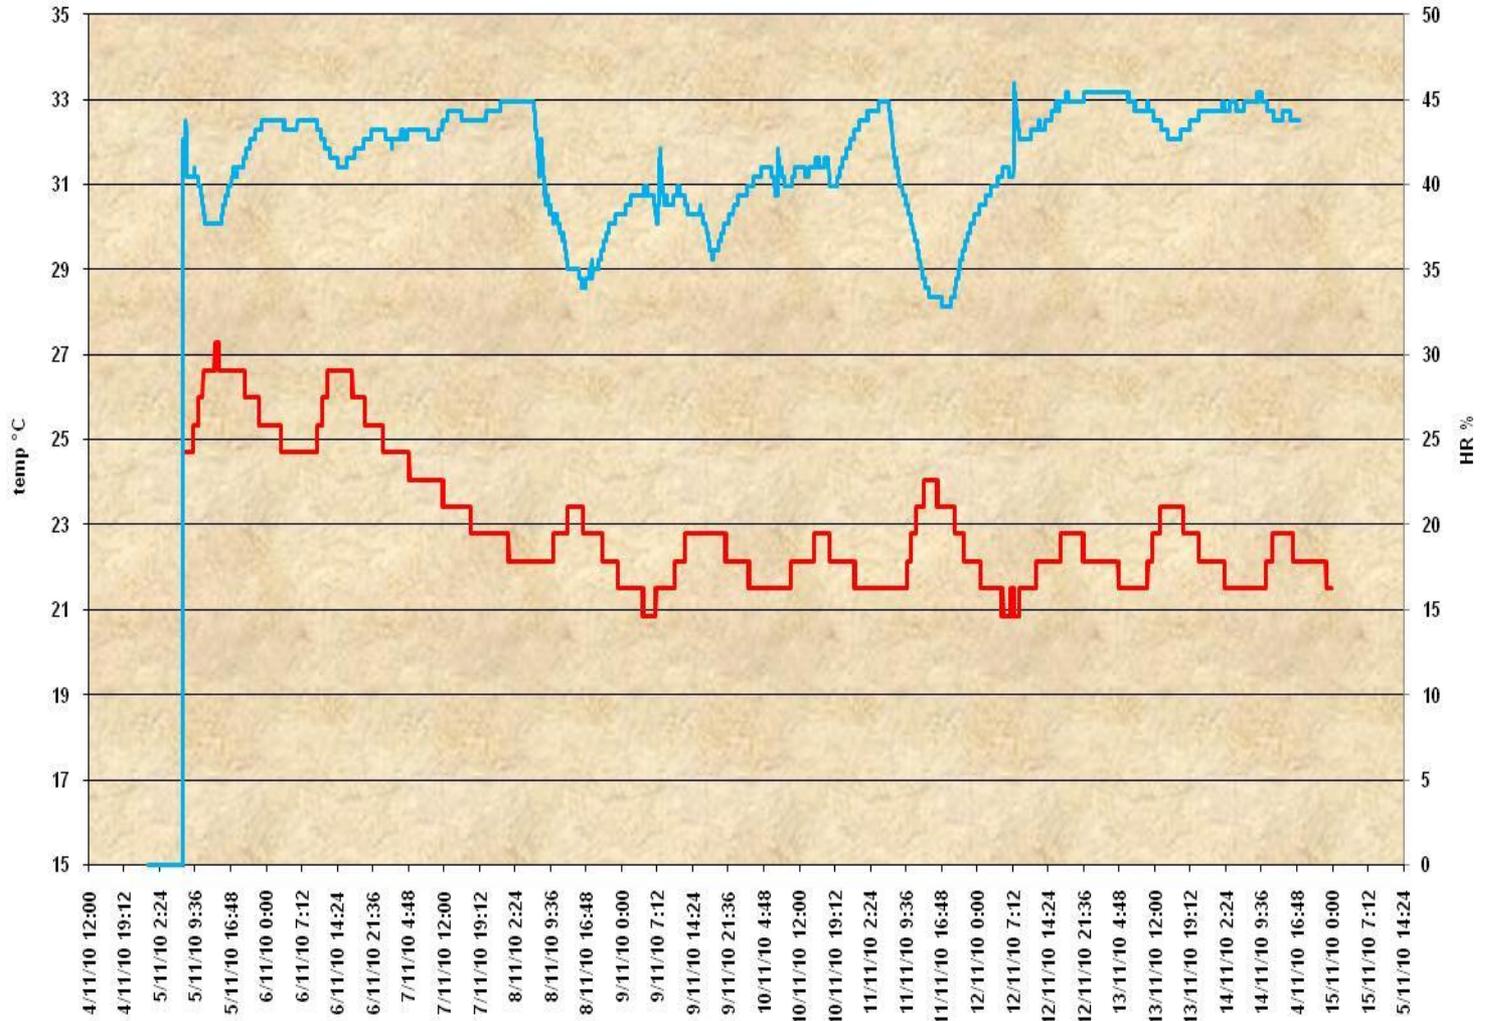
**BALISE 1 CRECHE\_salle Principale**

**CONFORT**

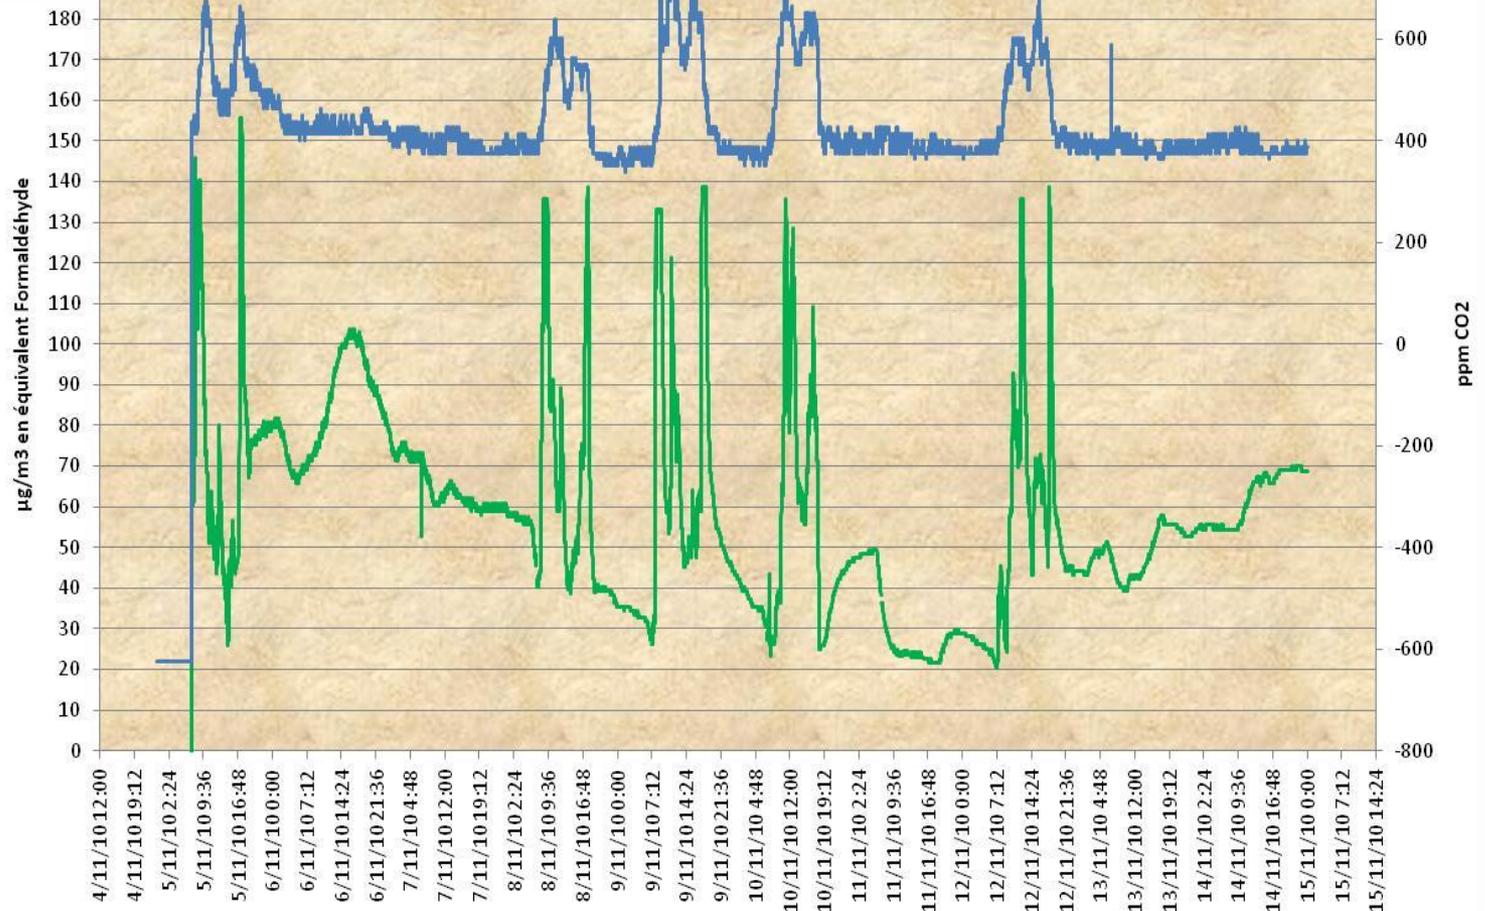
### COV Légers en équivalent Formaldéhyde

Nous observons très bien ici l'impact des activités humaines sur les émissions en formaldéhyde (pics qui atteignent  $140 \mu\text{g}/\text{m}^3$ ).

Une des sources d'émission possible est **le ménage** réalisé tous les jours vers 7H00 du matin et en fin d'après midi .

Pendant la nuit, l'arrêt probable de la ventilation conduit à l'accumulation des polluants.

Le jeudi 11 novembre 2010, en journée, en l'absence d'activité et en présence probable de la ventilation,

nous obtenons une diminution des concentrations qui atteignent  $25 \mu\text{g}/\text{m}^3$ , la température de la pièce est alors de  $22^\circ\text{C}$ .

- Nouveau marché public privilégiant les produits écolabellisés

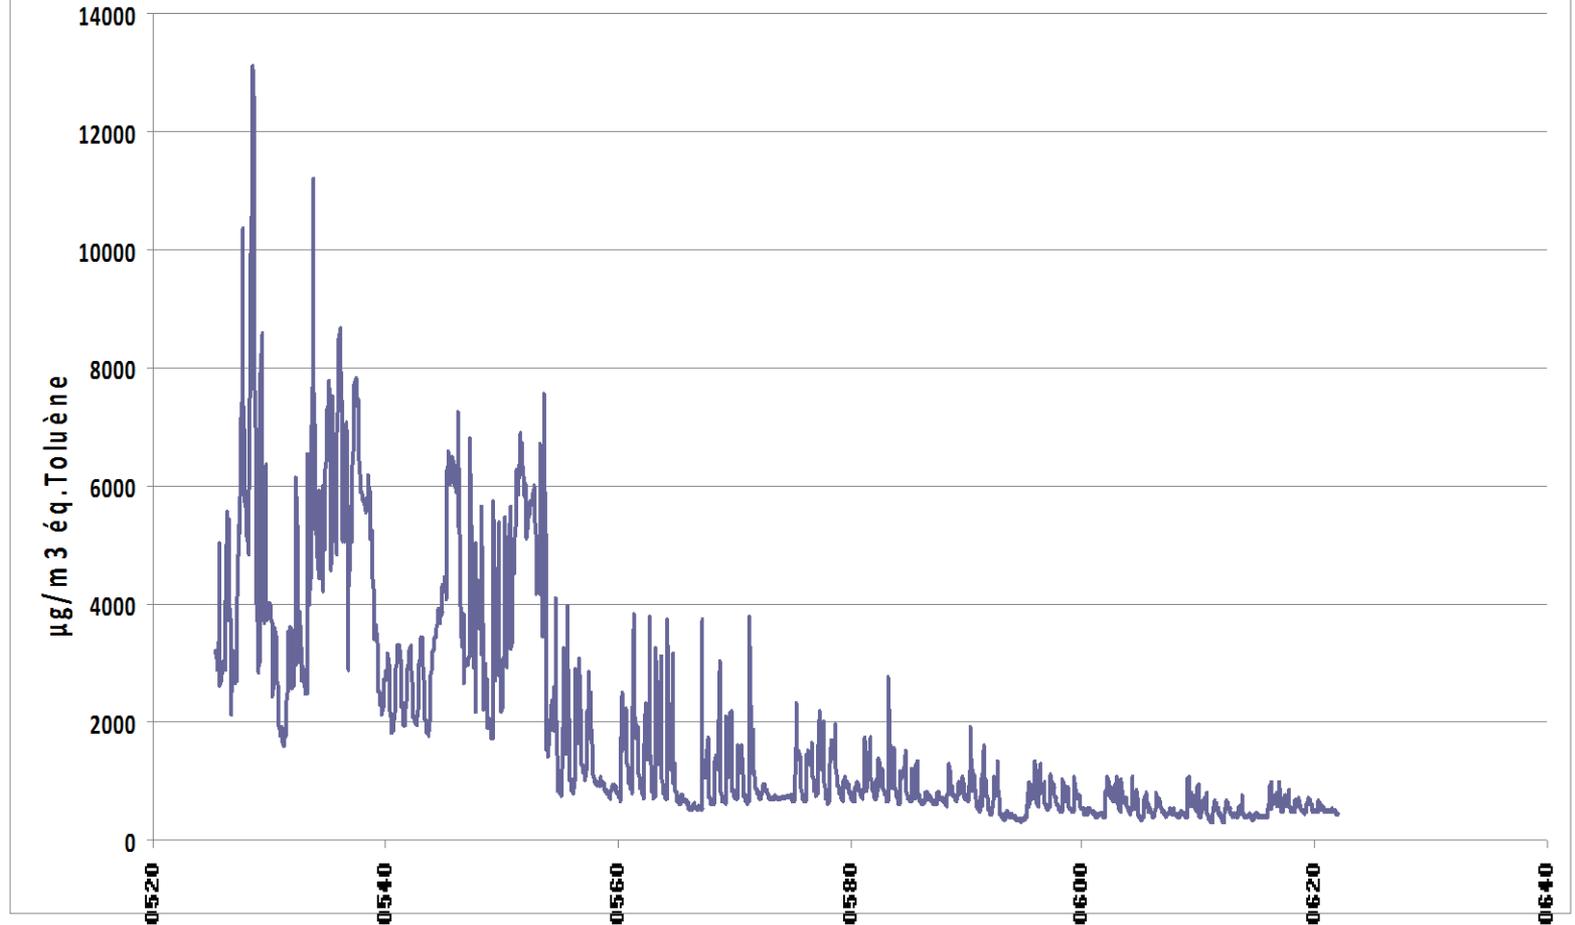
## Evolution des composés organiques volatils totaux- Crèche Ile aux Trésors

- ▶ Présence de sources de pollution de l'air intérieur liées au bâtiment et aux activités anthropogéniques
- ▶ Dysfonctionnement de la ventilation
- ▶ Ventilation diurne suffisante pour l'évacuation des effluents humains, mais insuffisante pour l'évacuation des émissions liées aux activités humaines
- ▶ Forte utilisation de gel hydro-alcoolisé pour les mains
- ▶ Paramètres de confort non optimum pour un bâtiment de la petite enfance avec un taux d'hygrométrie très faible pouvant nuire au confort des occupants
